## Q. ジルコニアケースのマージンがチッピングしたのですがなぜですか。

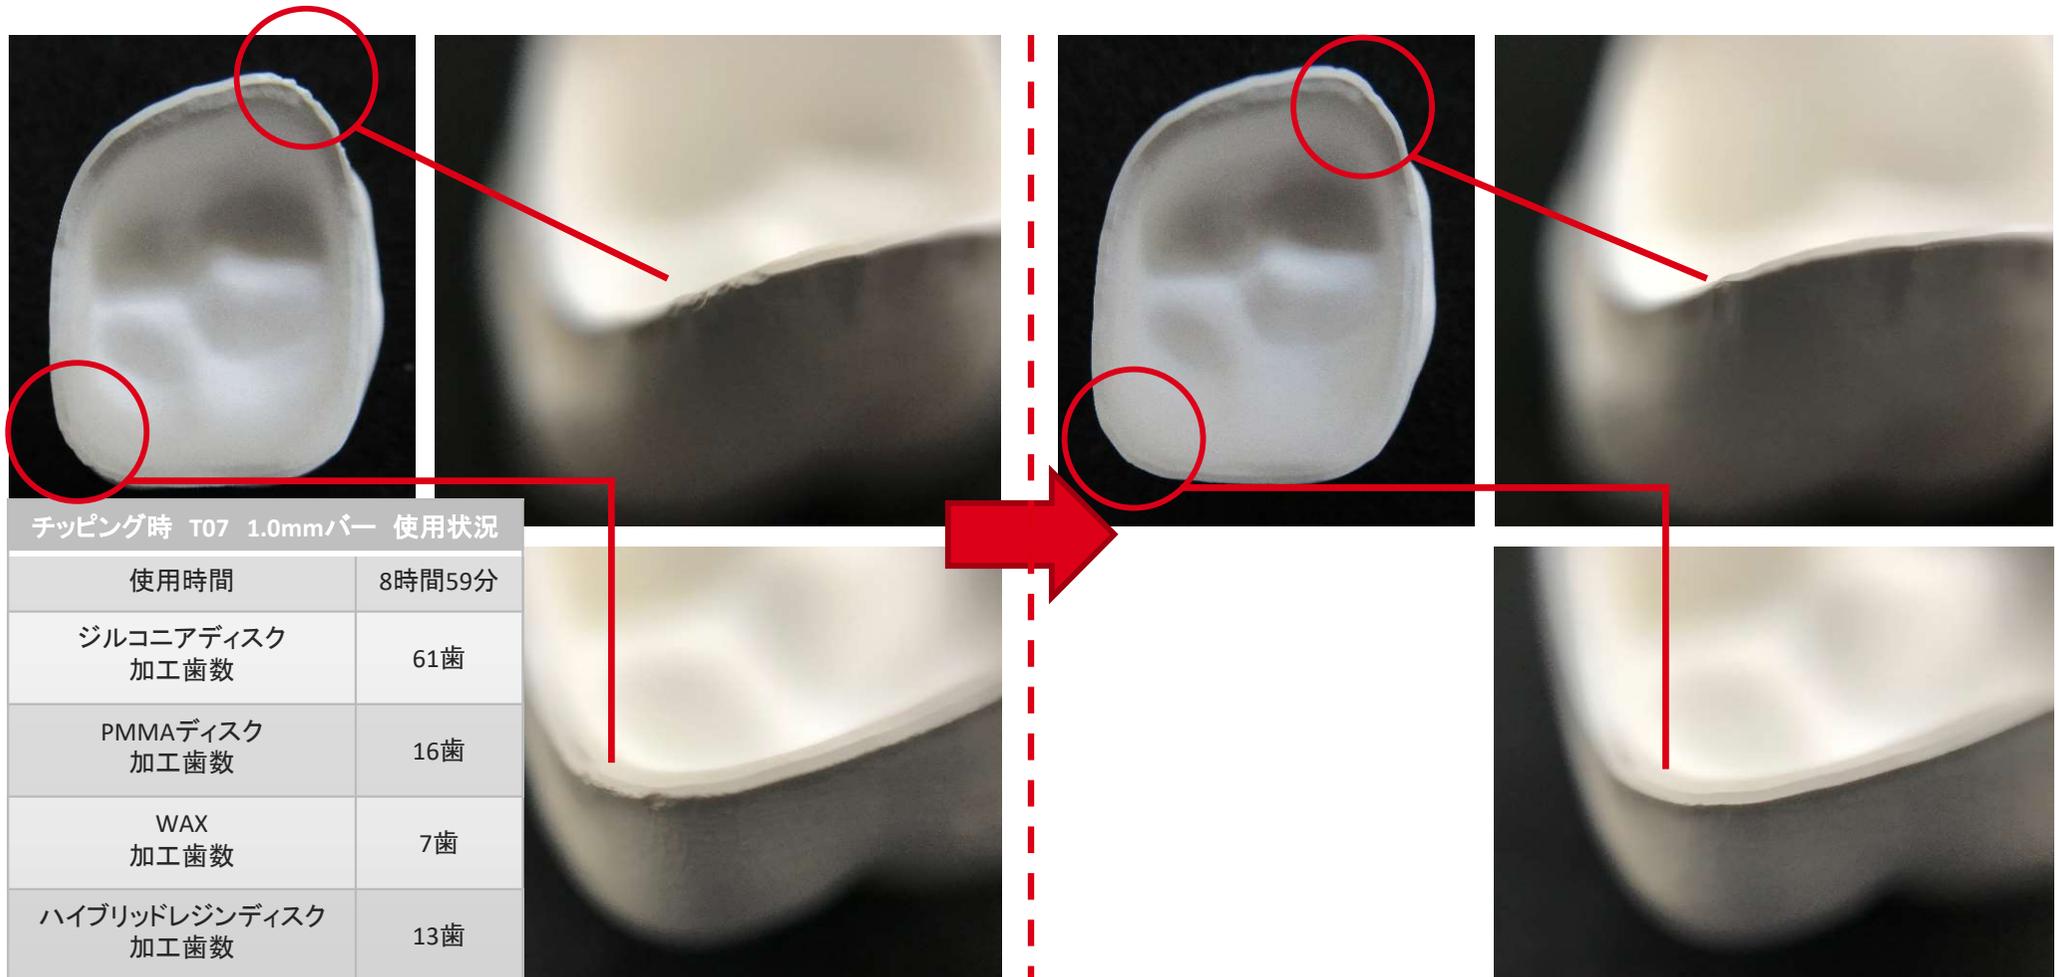
A. 材料またはミリングバーの固定の緩み、デザインしたマージンの薄さ、材料の品質、設置台の振動等が考えられますが、ミリングバーの消耗も考えられ、下図のようにバー交換で改善されたケースもあります。md-gearの詳細設定の加工オプションで切削送りを70%に変更することも1つの方法です。
