Q. 主軸からミリングバーホルダーが取れなくなり「ミリングバー張り付き検知」や「ミリングバー格納NG」のエラーが出たのですがどうしたらいいですか。

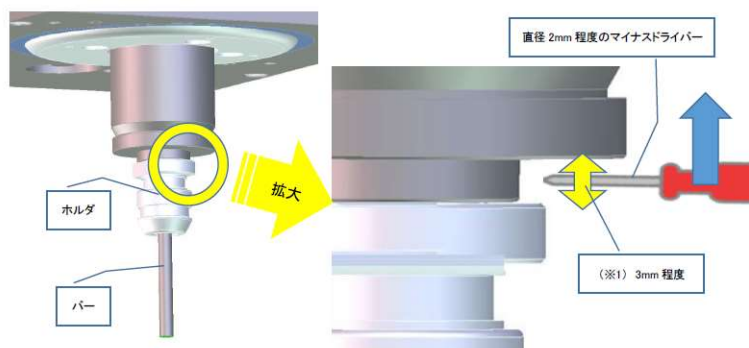
A. 主軸のテーパ面とミリングバーホルダーのテーパ面に切粉等が張り付き、チャックを離しても主軸からミリングバーホルダーが離れないことが原因です。

①主軸端面とミリングバーホルダーの間に直径2mm程度のマイナスドライバーまたはスパナの14側を挿し込み、てこの原理でミリングバーホルダーを取り外して下さい。主軸端面とミリングバーホルダーが傷つかないようにマイナスドライバーまたはスパナに布等を被せて作業して下さい。
